# Termografi Rapport

## Udført af Rask Mølle Termografi ApS

**Termografi Operator** [REDACTED]  
**Dato for Termografering 27-28/04-2023**

| Anvendt udstyr til termografering | |
|---|---|
| Konklusionen af denne rapport er udarbejdet, efter at termograferingen er udført med normal drift belastning på tavler og anlæg. Rapporten og termograferingen er udarbejdet efter retningslinjerne i <b>DBI standard 01 0-1.</b> | |

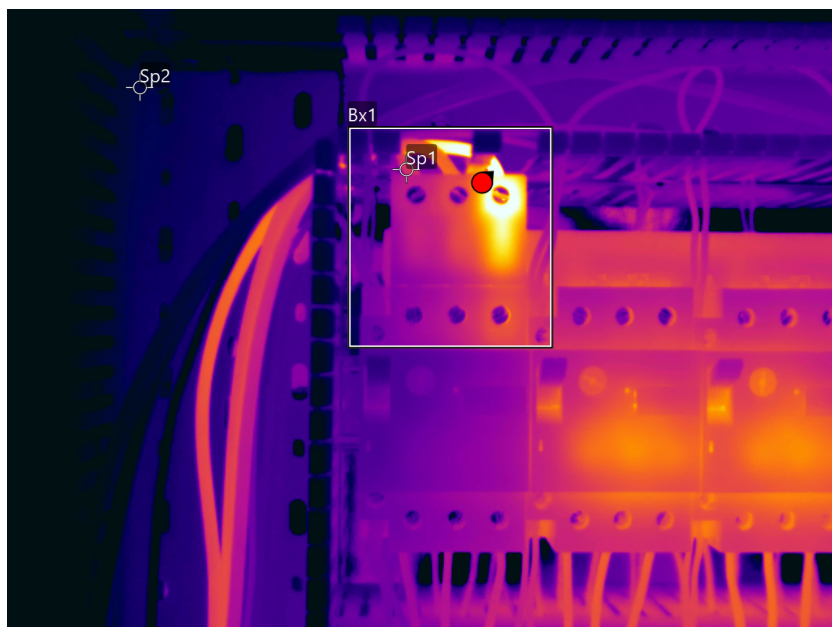
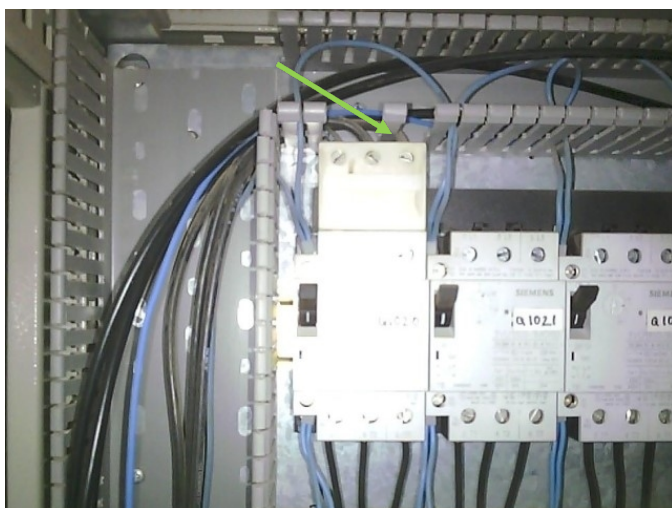
| Aflæsser hal | Angobering - A1 | | Motorværn Q102.0 |
| <b>Fejl beskrivelse:</b><br>Der ses identifikation af svigtende bespænding, Ved leder L3 top, på komponent. Der bør forsøges efterspænd, terminalrør eller udskift komponent til nyt. | | | |

| Data Forklaring | Temperaturmåling Termogram | |
|---|---|---|
| T. max Element | Bx1 | 58,7 °C |
| | Bx1.Max-Sp1 | 20,1 °C |

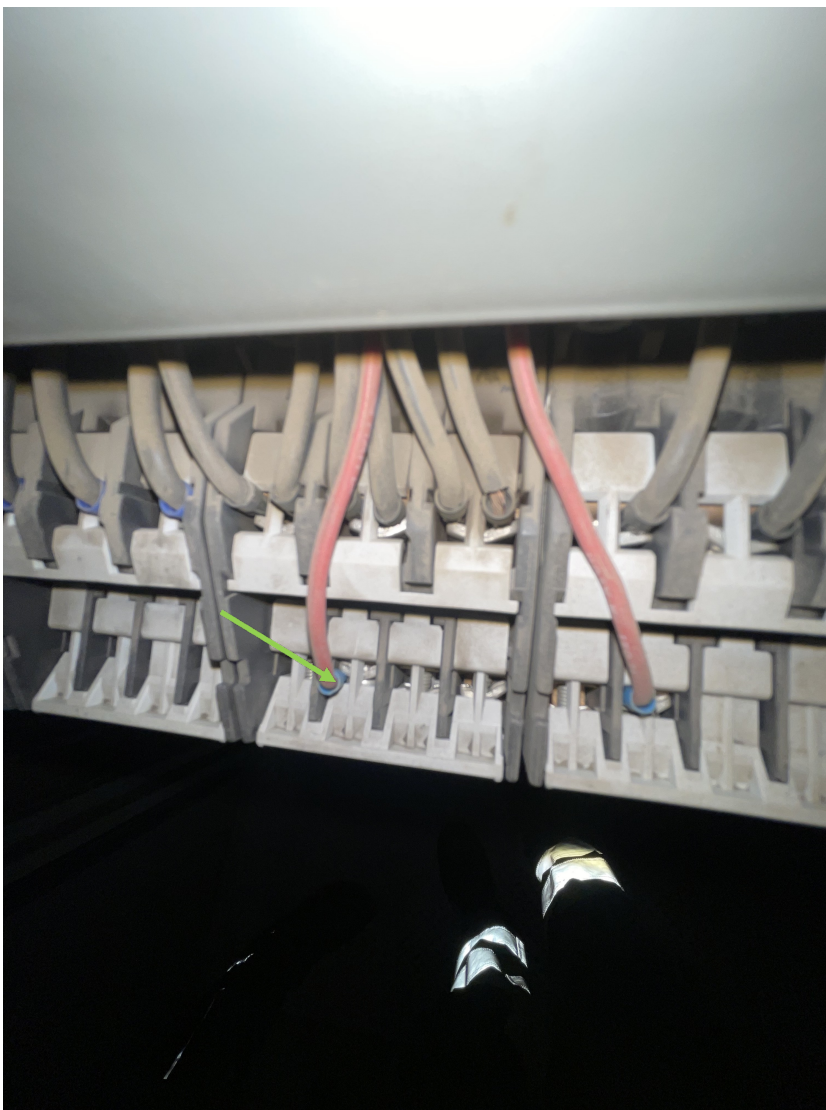
| Aflæsser hal | Angobering - A1 | | Kontaktor KM132 | |
| <b>Fejl beskrivelse:</b><br>Signalledning på klemme 21 monteret på forkert side af laske, fare for produktionsstop ved løs forbindelse. Her ses ingen termisk afvigelse | | | | |

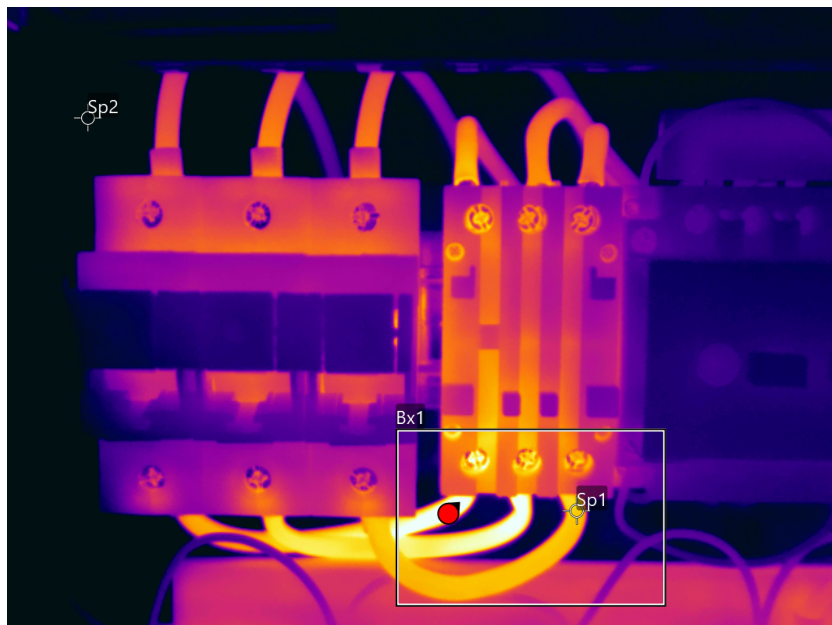
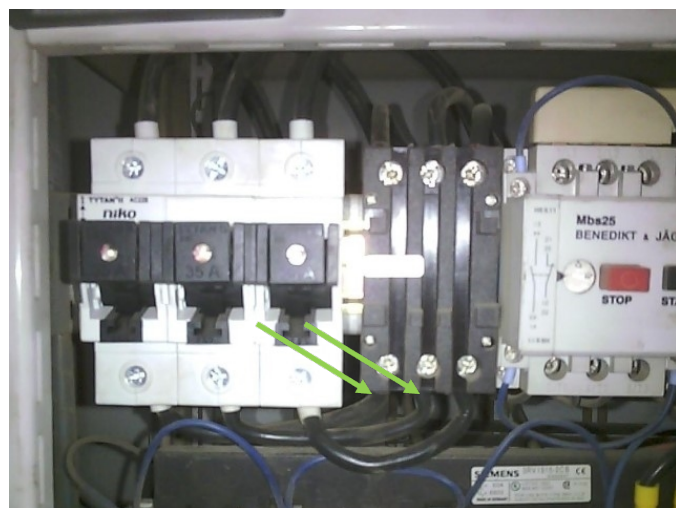
| Sporvognsgang - Midtvejs | Tavle 911329 | | Kammer 2<br>Strømbegrænser E1.2 | |
| <b>Fejl beskrivelse:</b><br>Der ses identifikation af svigtende bespænding, Ved leder L1 og L2 Bund, på komponent. Dette bør Efterses for cubber løse cubbertårde, Efterspændes og evt Udskiftes til nyt. Der kan evt. monteres kabelsko hvis mulig. | | | | |

| Data Forklaring | Temperaturmåling Termogram | |
|---|---|---|
| Delta T | Dt1 Bx1.Max-Sp1 | 6,3 °C |

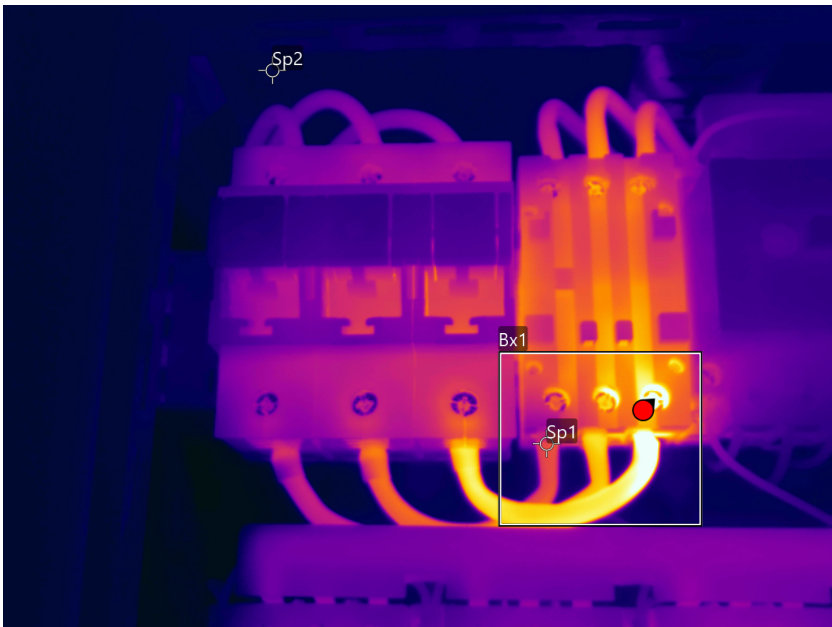
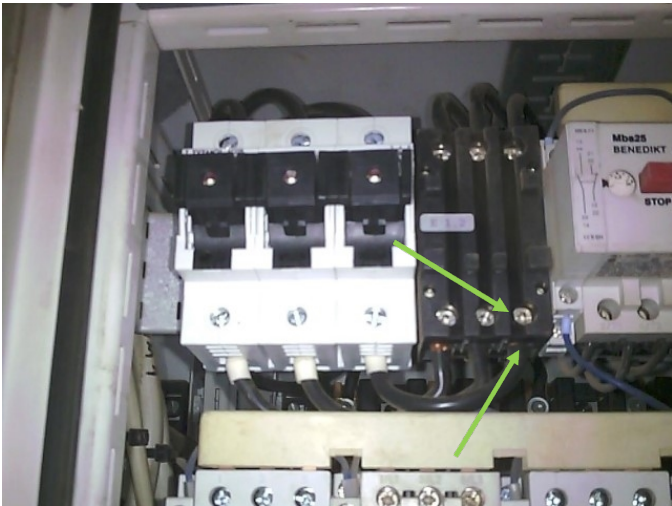
| Sporvognsgang - Midtvejs | | Tavle 911329 | | Kammer 1<br>Strømbegrænser E1.2 |
| Fejl beskrivelse:<br>Der ses identifikation af svigtende bespænding, Ved leder L3 bund, på komponent.<br>Leder IKKE spændt. Skrue er visuelt længere ude end L1 og L2 skrue. | | | | |

| Data Forklaring | | Temperaturmåling Termogram | |
|---|---|---|--|
| T. max Element | Bx1 | 89,4 °C | |
| Delta T | Dt1 | 34,8 °C | |

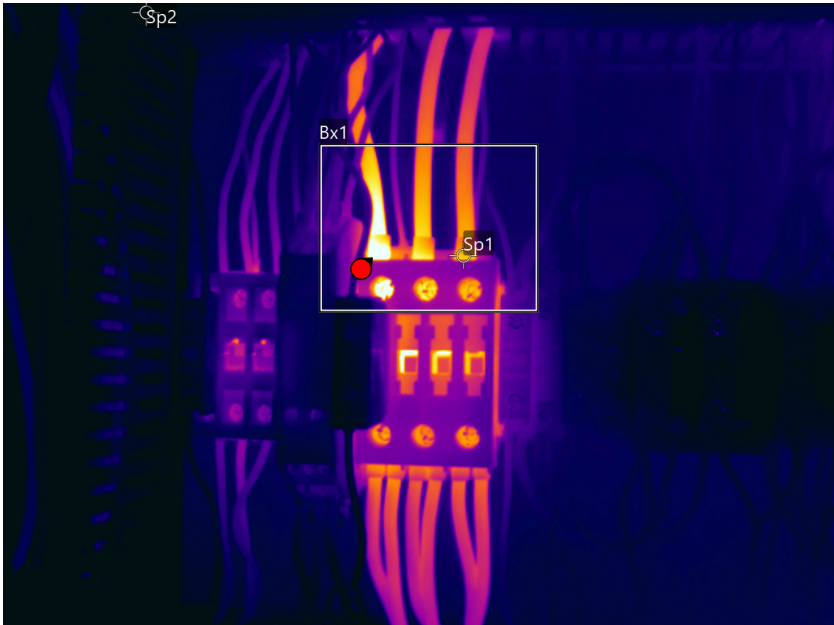
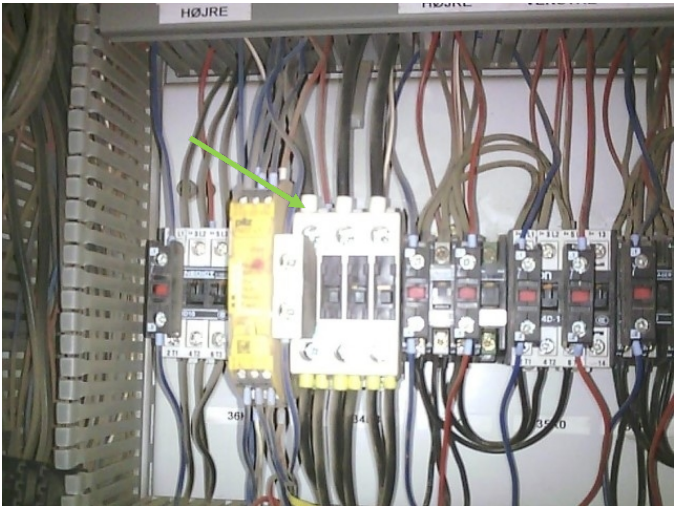
| Sporvognsgang - Midtvejs | | Tavle 911329 | | Kammer 3<br>Kontaktor 34K8 |
| Fejl beskrivelse:<br>Der ses identifikation af svigtende bespænding, Ved leder L1 top, på komponent. Dette bør Efterses, Efterspændes og evt Udskiftes til nyt | | | | |

| Data Forklaring | | Temperaturmåling Termogram | |
|---|---|---|--|
| IR udført | Dt1 | 11,8 °C | |

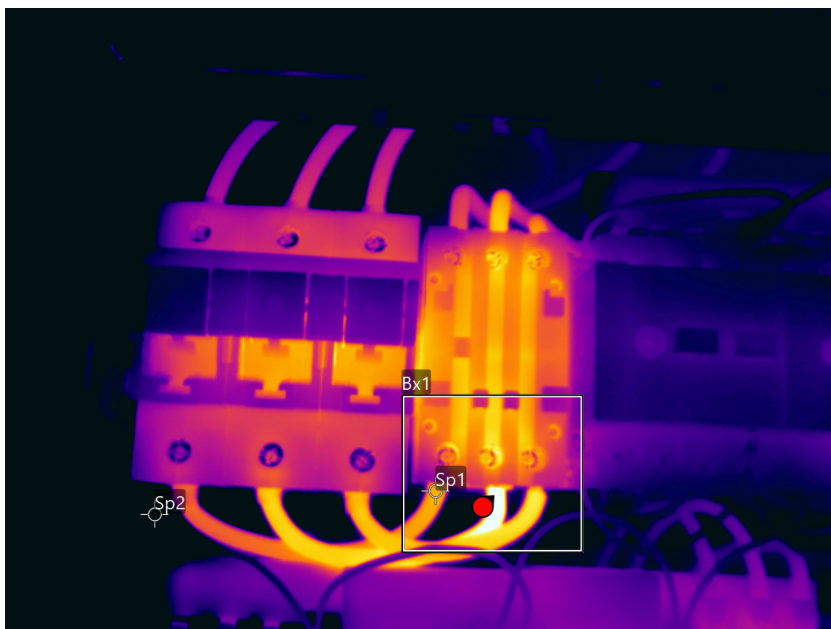
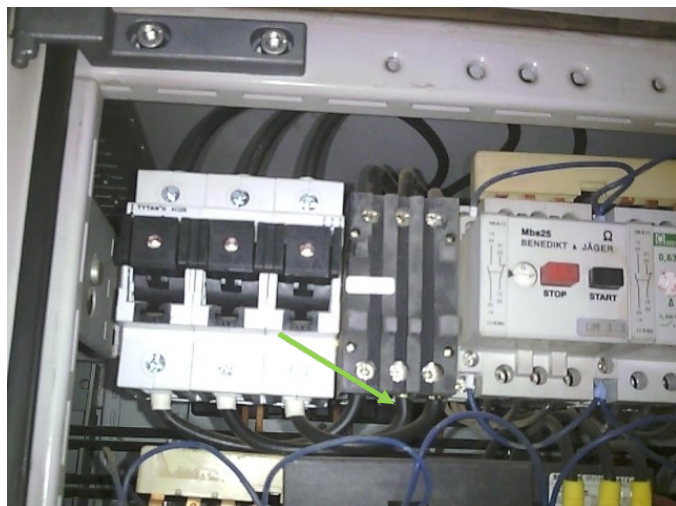
| Sporvognsgang - Midtvejs | Tavle 911329 | | Kammer 3<br>Strømbegrænser E1.2 |
| <b>Fejl beskrivelse:</b><br>Der ses identifikation af svigtende bespænding, Ved leder L2 Bund, på komponent. Dette bør Efterses for cubber løse cubbertårde, Efterspændes og evt Udskiftes til nyt. Der kan evt. monteres kabelsko hvis mulig. | | | |

| Data Forklaring | Temperaturmåling Termogram | |
|---|---|---|
| IR udført | Bx1.Max-Sp1 | 9,1 °C |

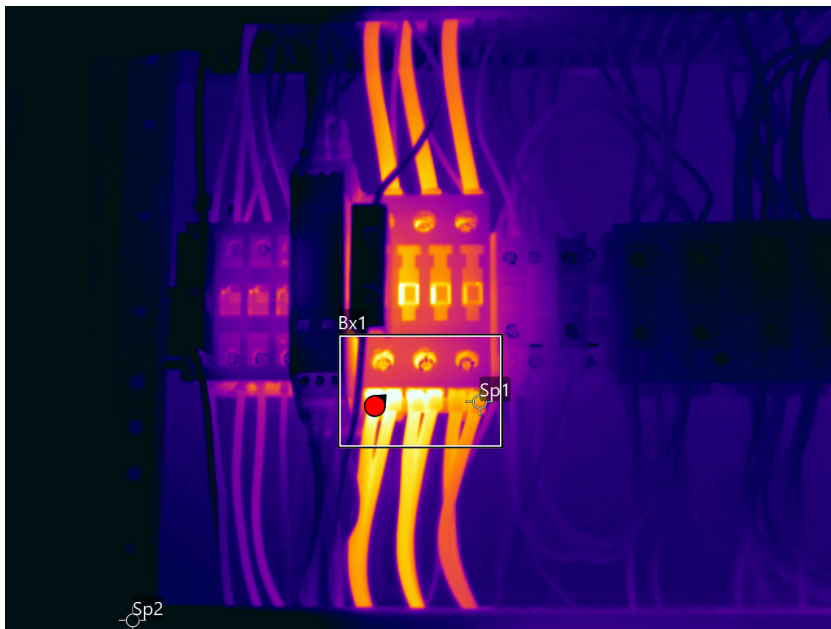
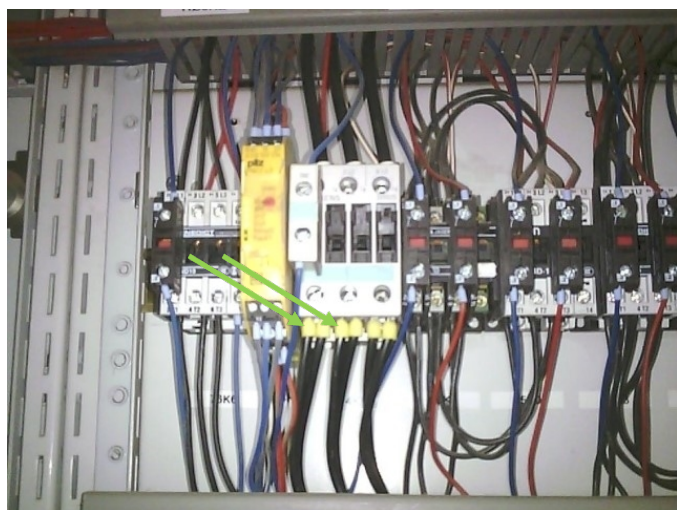
| <b>Fejl beskrivelse:</b><br>Der ses identifikation af svigtende bespænding, Ved leder L1, L2 bund på komponent. Dette bør Efterses, Efterspændes og evt Udskiftes til nyt | | | |

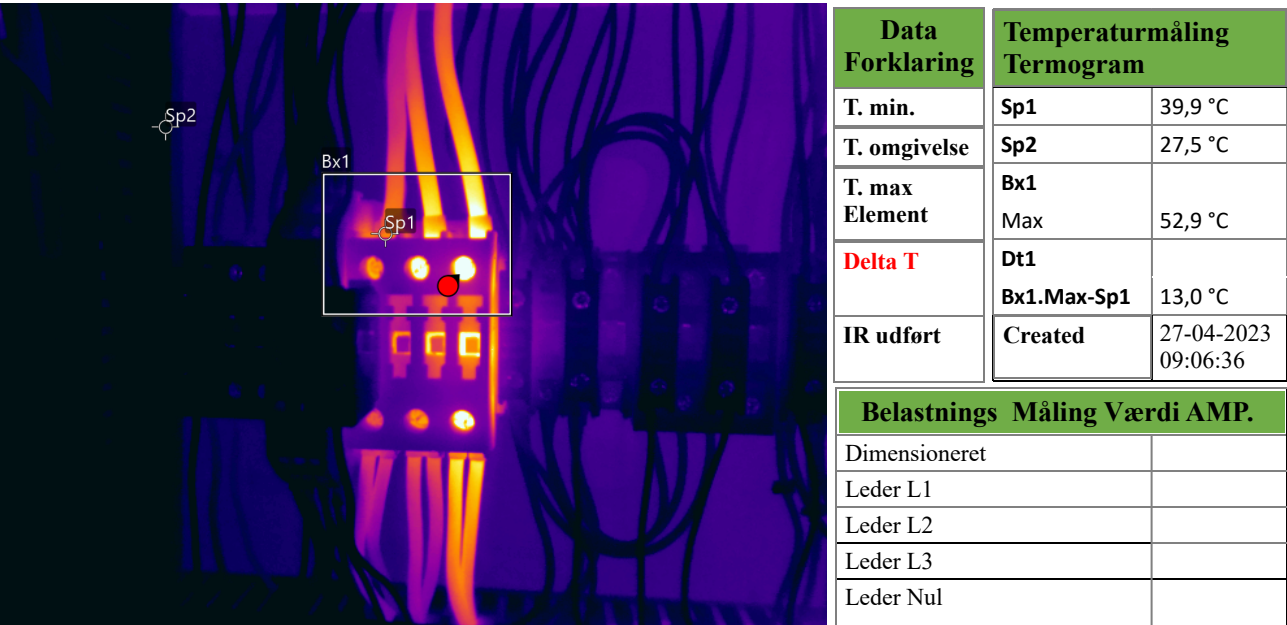
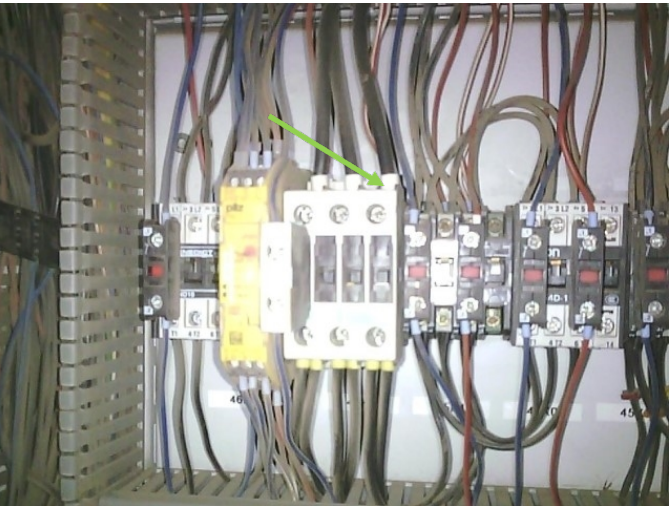
Der ses identifikation af svigtende bespænding, Ved leder L3 Top på komponent. Dette bør Efterses, Efterspændes og evt Udskiftes til nyt

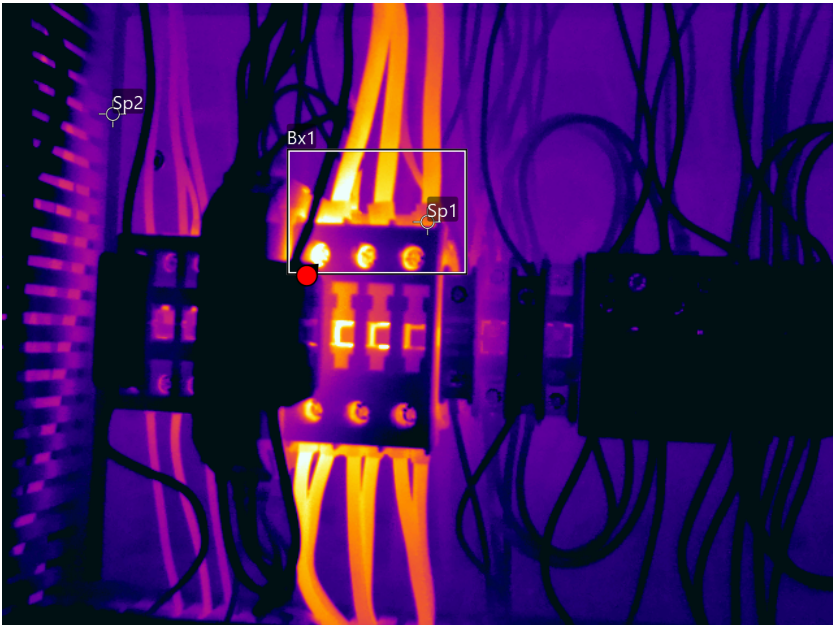
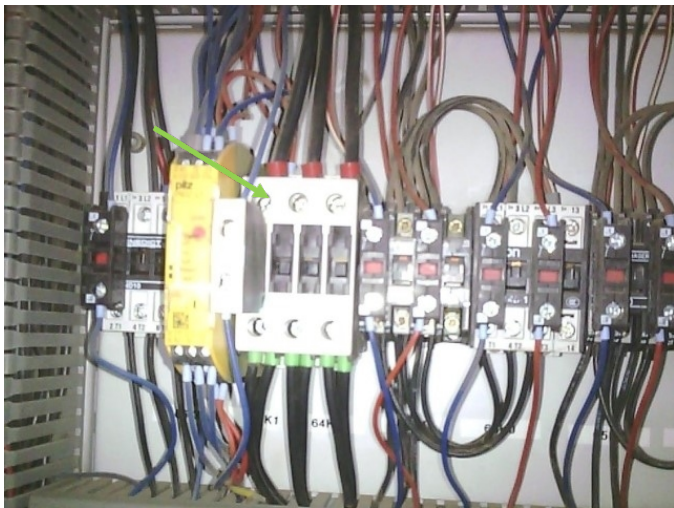
| Fejl beskrivelse:<br>Der ses identifikation af svigtende bespænding, Ved leder L1 Top på komponent. Dette bør Efterses, Efterspændes og evt Udskiftes til nyt | | | | |

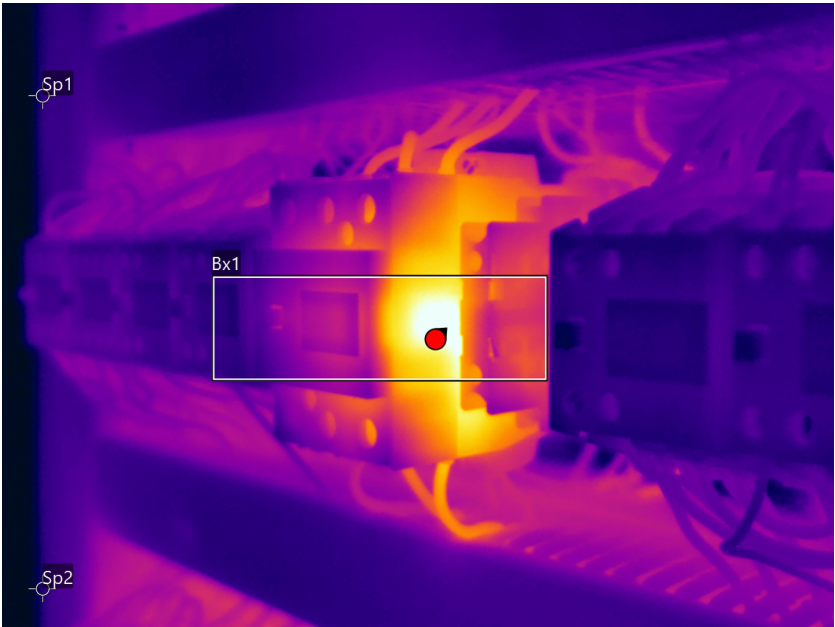
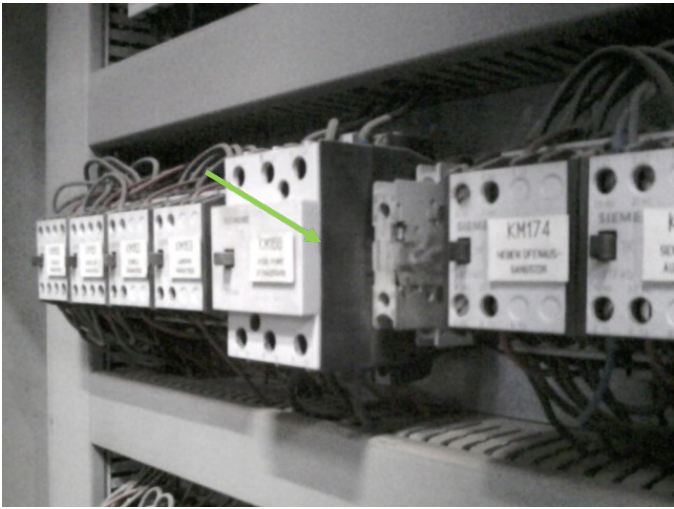
| Fejl side Rapport | | | | |
|---|---|---|---|---|
| <b>Fejl beskrivelse:</b><br>Mulig begyndende indre defekt/skader kontaktor ved L3 kontaktsæt, Bør udskiftes | | | | |

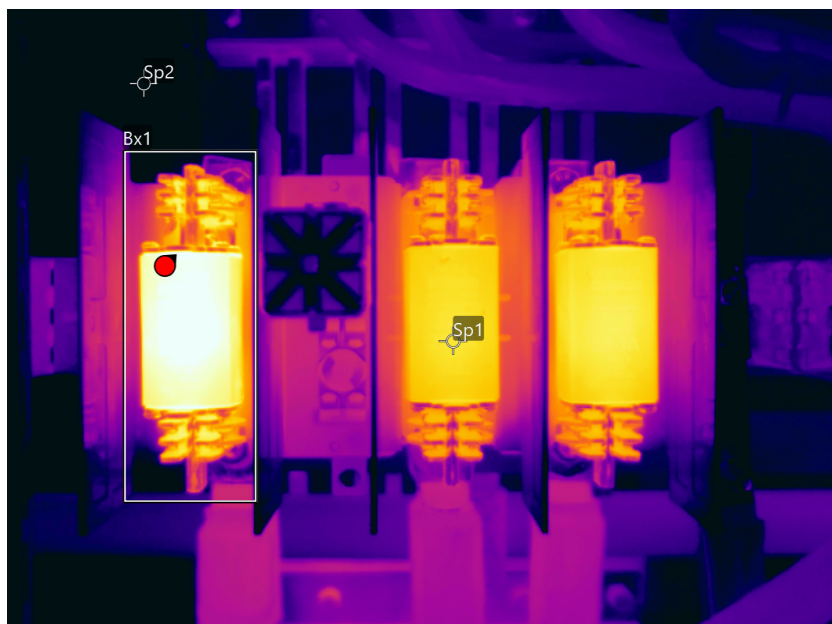
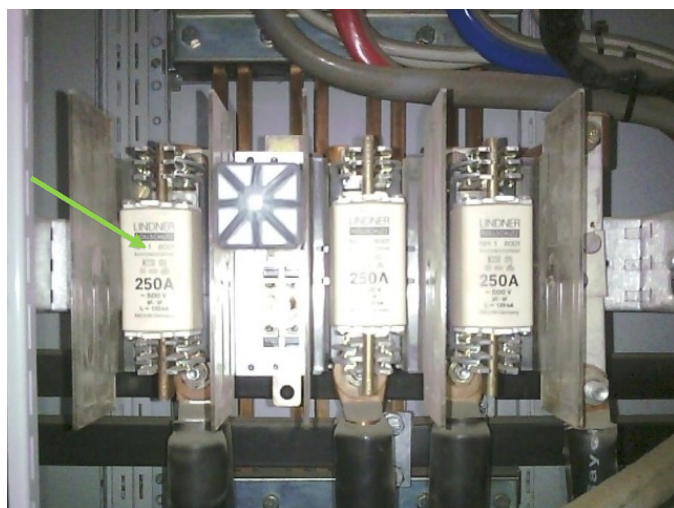
| <b>Fejl beskrivelse:</b><br>Mulig begyndende indre defekt/skader på L1 sikring, bør skiftes | | | |

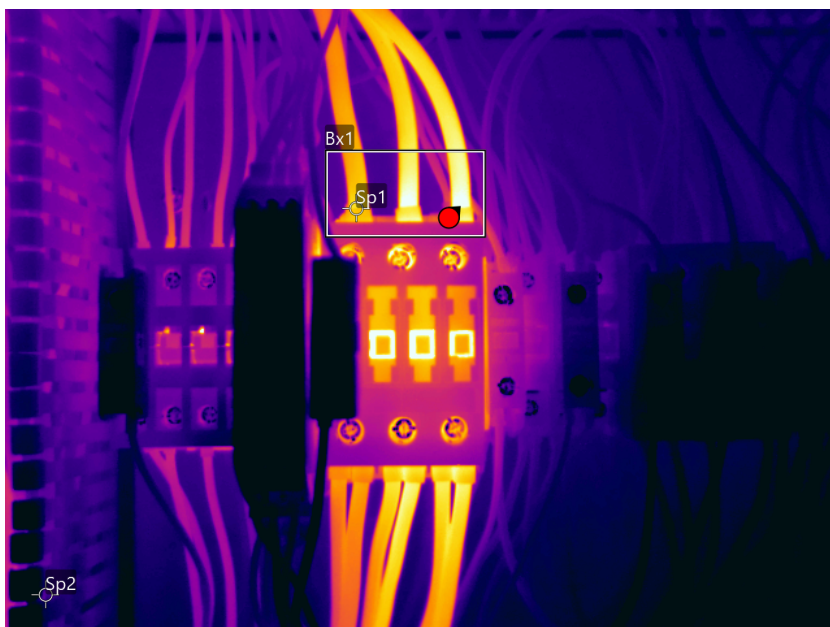
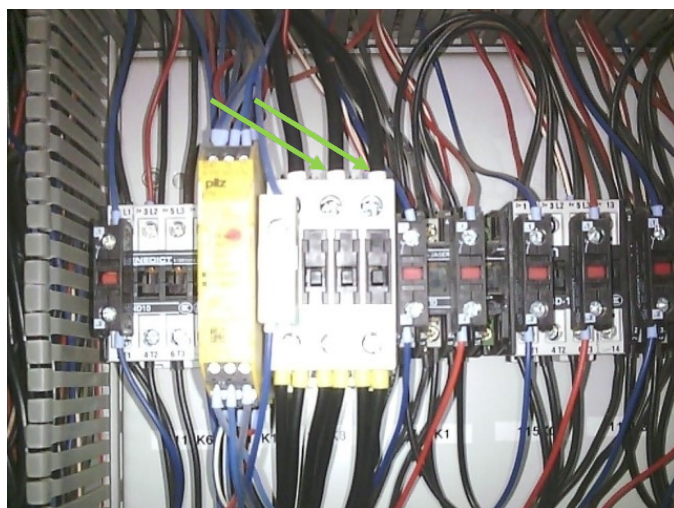
| <b>Fejl beskrivelse:</b><br>Der ses identifikation af svigtende bespænding, Ved leder L2 + L3 Top på komponent. Dette bør Efterses, Efterspændes og evt Udskiftes til nyt | | | |

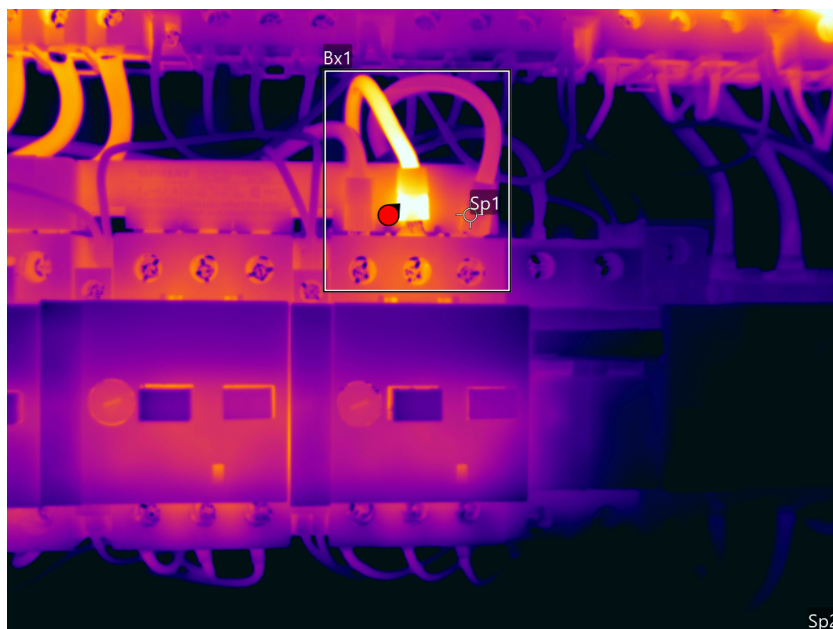
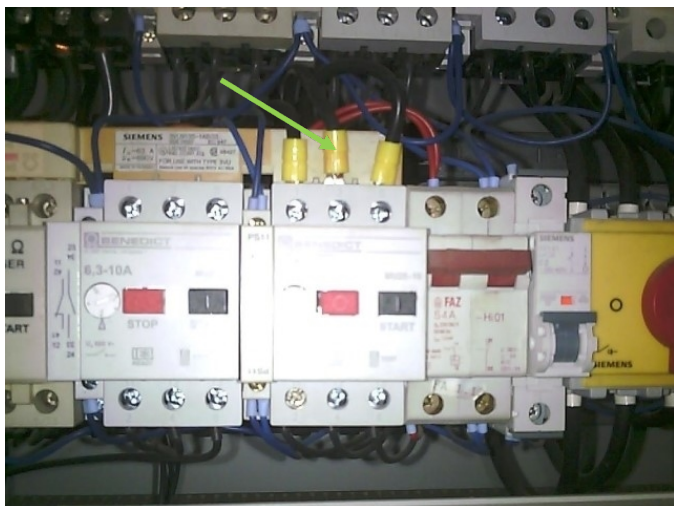
| <b>Fejl beskrivelse:</b><br>Svigtende forbindelse I Kabelsko Presning For Leder L2 Top på motorværn, Kabelsko bør Udskiftes og monteres igen. Maks ledertemperatur opnået. kontroller visuelt for skadet leder. | | | |

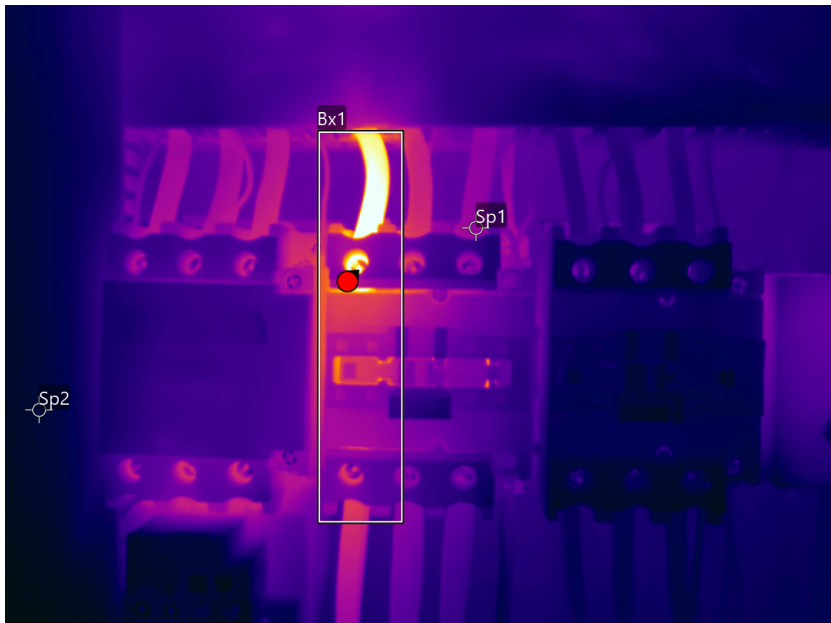
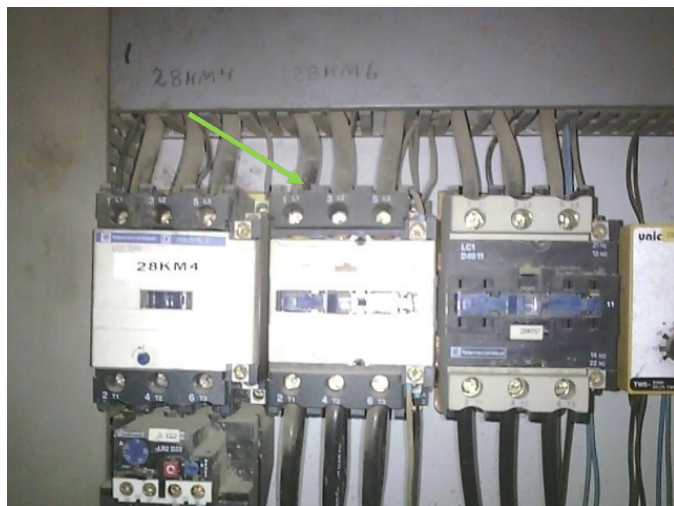
| <b>Fejl beskrivelse:</b><br>Der ses identifikation af svigtende forbindelse, Ved leder L1 top, på komponent. Dette bør Efterses, Efterspændes og evt Udskiftes til nyt | | | | |
