# Termografi Rapport

## Udført af Rask Mølle Termografi ApS

**Termografi Operator** [REDACTED]  
**Dato for Termografering 27-28/04-2023**

| Anvendt udstyr til termografering | |
|---|---|
| Konklusionen af denne rapport er udarbejdet, efter at termograferingen er udført med normal drift belastning på tavler og anlæg. Rapporten og termograferingen er udarbejdet efter retningslinjerne i <b>DBI standard 01 0-1.</b> | |

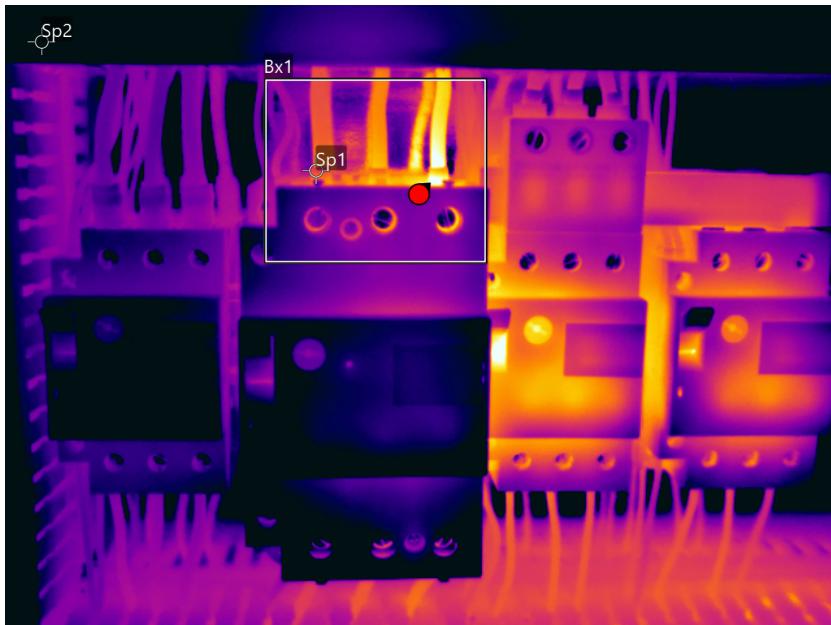
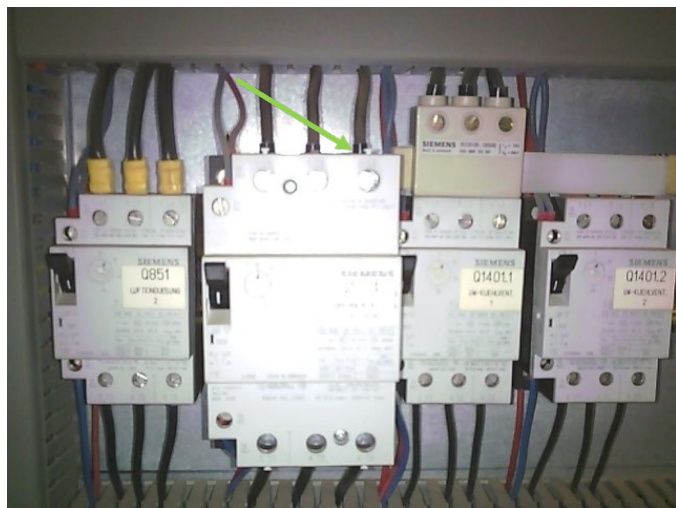
| Fejl side Rapport | | | | |
|---|---|---|---|---|
| <b>Fejl beskrivelse:</b><br>Mulig begyndende indre defekt/skader kontaktor ved L3 kontaktsæt, Bør udskiftes | | | | |

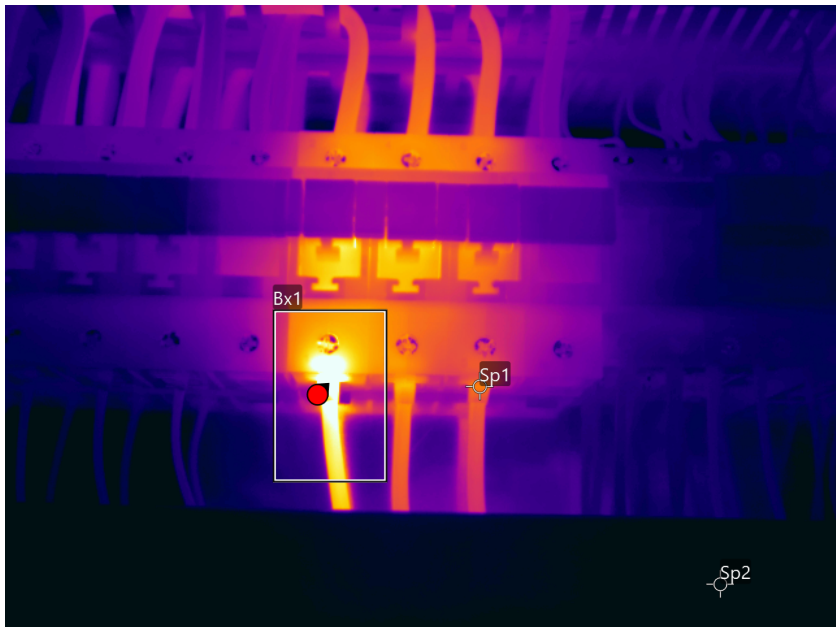
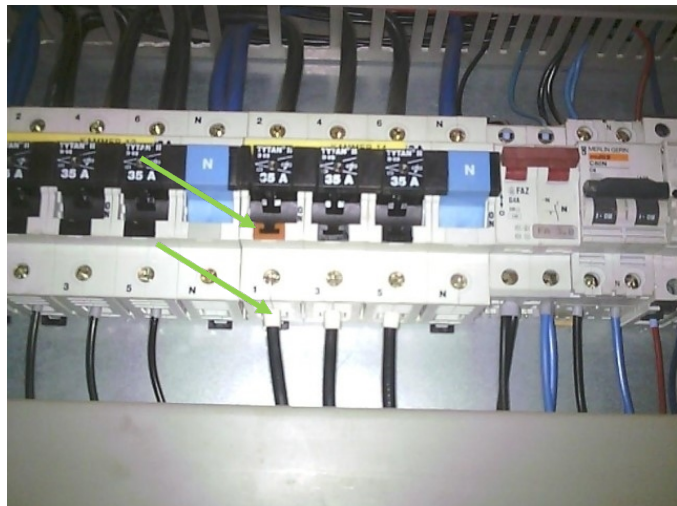
| <b>Fejl beskrivelse:</b><br>Mulig begyndende indre defekt/skader på L1 sikring, bør skiftes | | | |
